Umalte trefasader - materialvalg, detaljering, estetikk og vedlikehold

Lone Ross

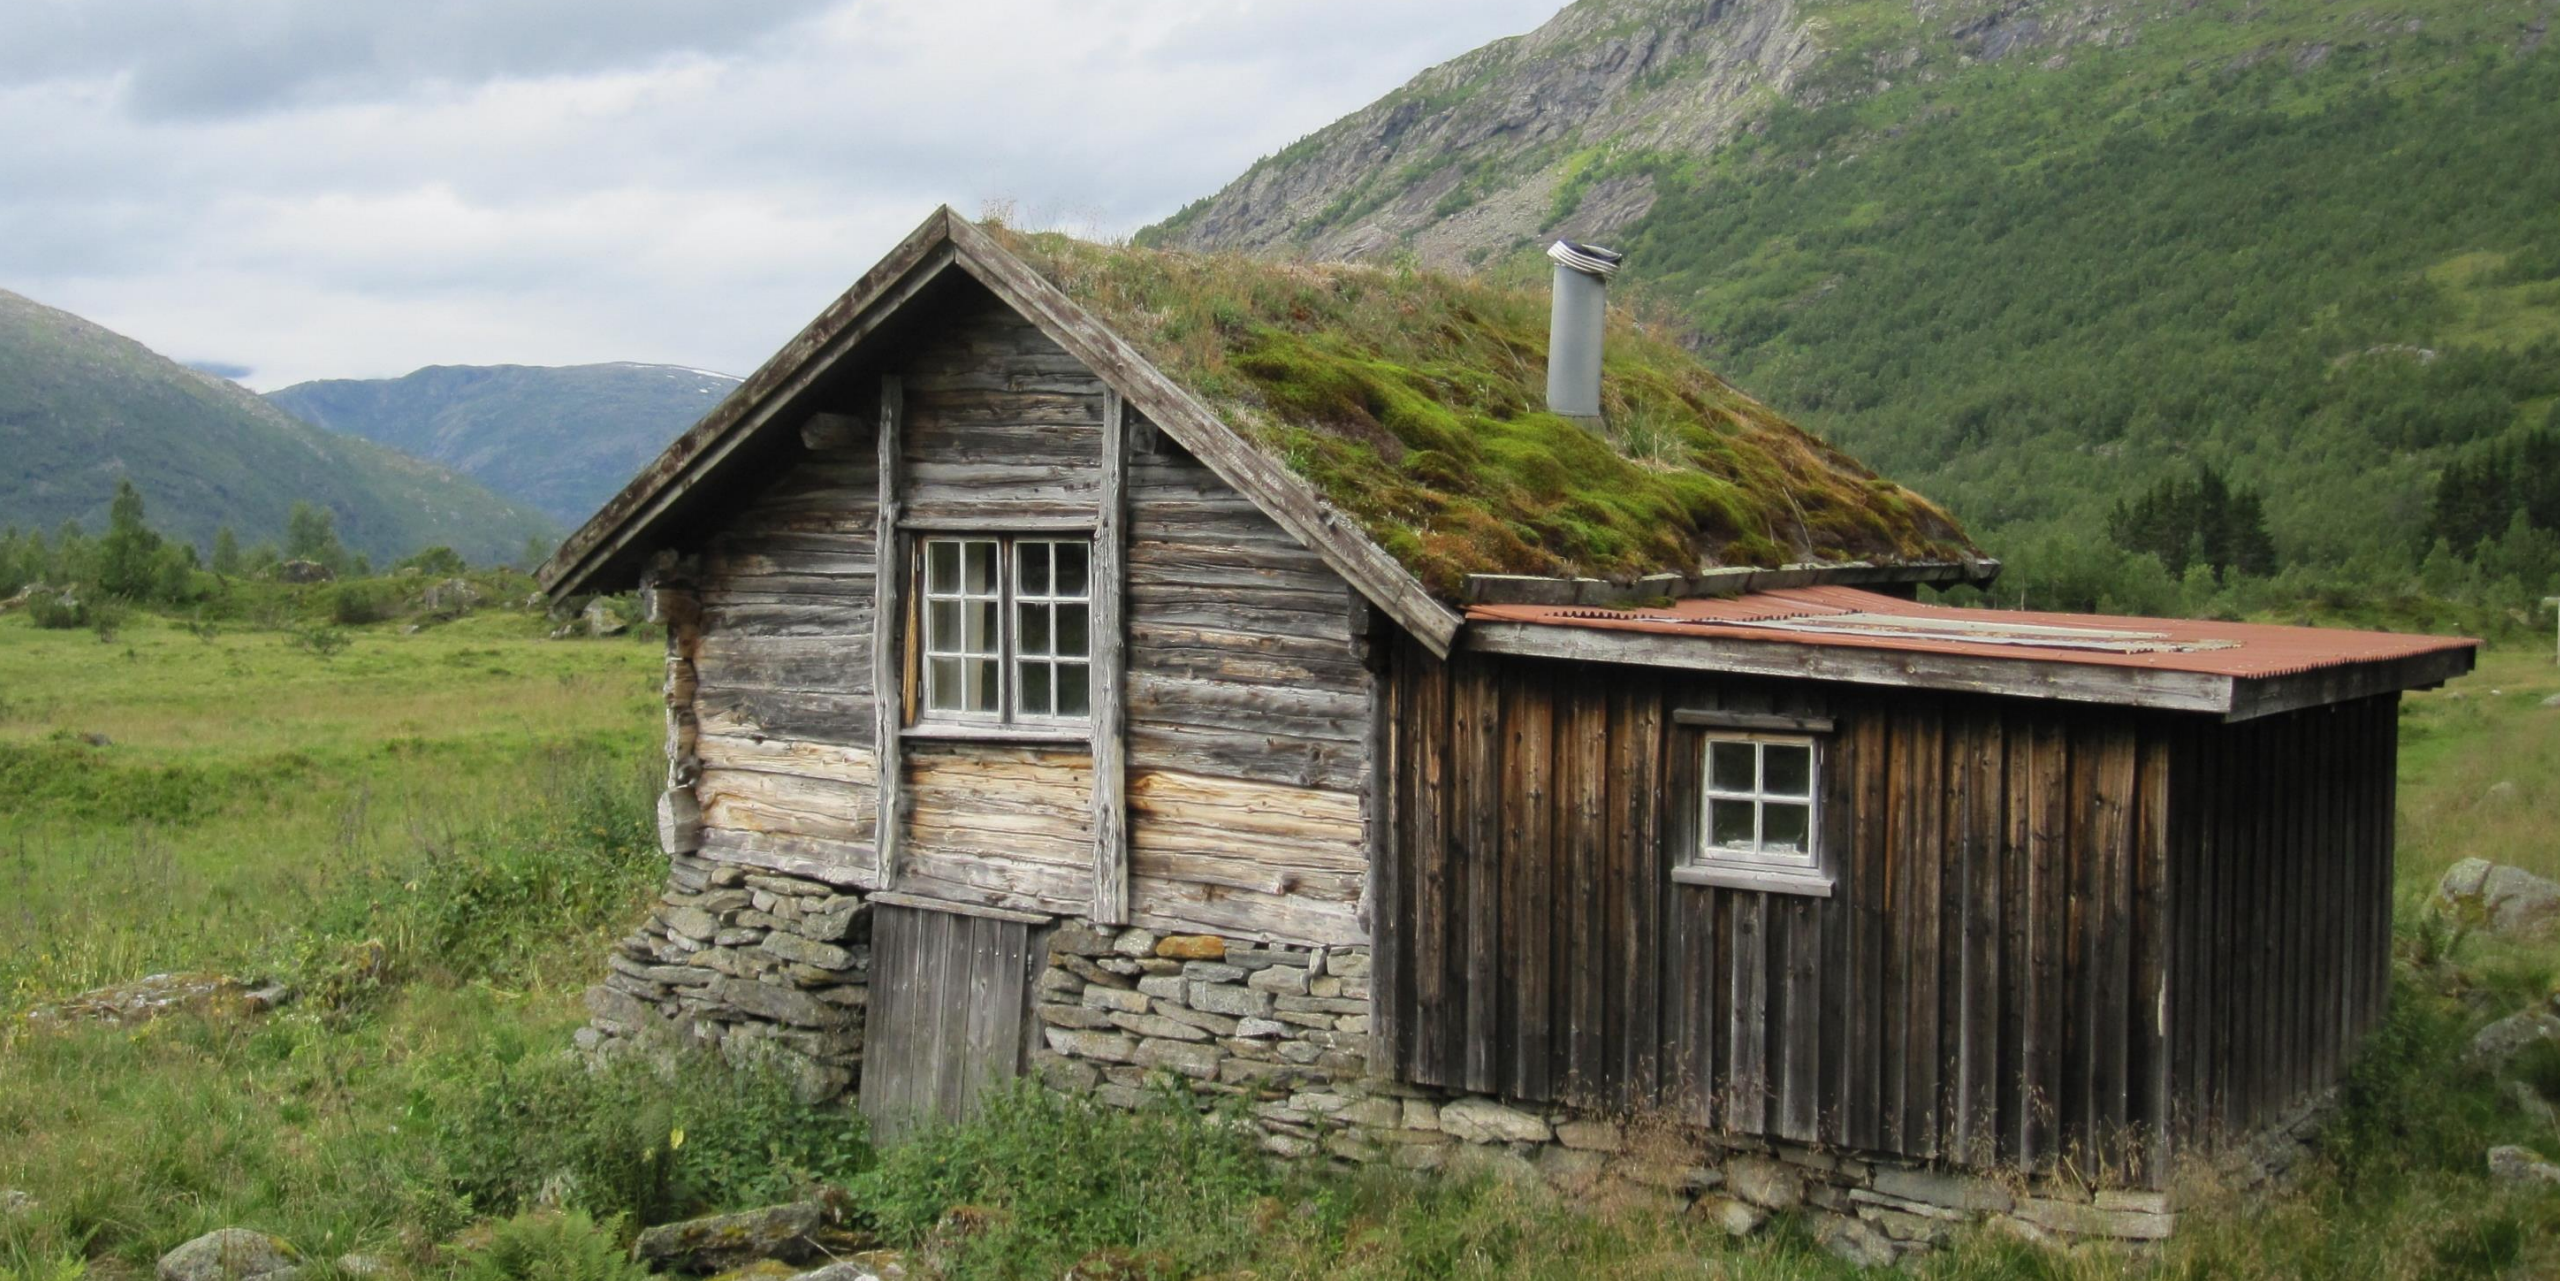
Noe er galt med Litteraturhuset

Grå felter på Litteraturhusets fasade skaper hodebry for eieren Fredriksborg eiendom.

Litteraturhuset i Fredrikstad har en fasade i trevirket accoya. Ifølge Kristoffersen skulle fargen bli lysere med tiden, men i stedet har det begynt å gråne. Grå felter er tydelige, slik hus som ikke blir vasket på en stund, kan se ut.

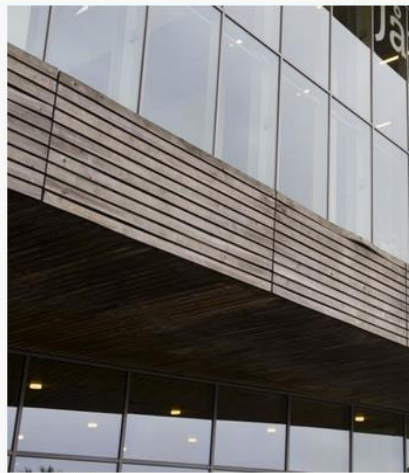
310816_jaanta01.jpg FOTO: Fredrik Refvem

Fasaden på Jåtta videregående skole råtner

Skolen skulle være vedlikeholdsfri, men nå råtner videregående skole.

– Det er problemer med fasaden. Vi har vært på befaring og sett på idrettsbygningen bak skolen, og så at fasaden var skadet der. Ved befaringen så vi at det også var skader på fasaden på selve skolebygningen, sier Bygg- og eiendomssjef Heidi Klavness til RA.

Det er tresorten osp som er valgt i fasaden til hovedbygget. På idrettshallen er det brukt eik.

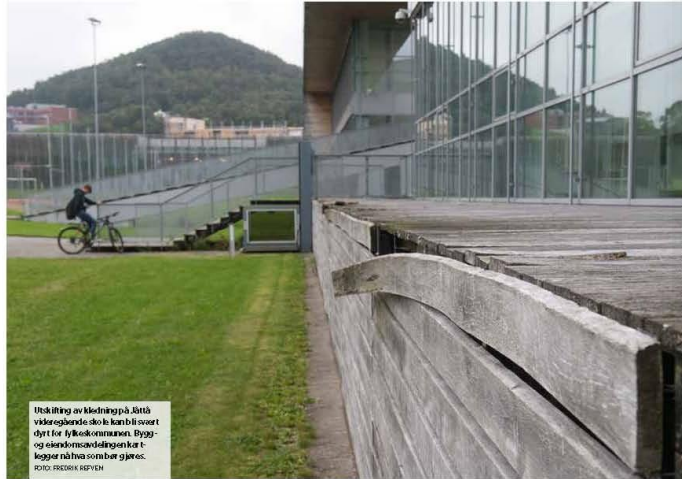
Utskifting av kledning på Jåtta videregående skole kan bli svært dyrt for fylkeskommunen. Bygg- og eiendomssjef Heidi Klavness sier nå hva som bør gjøres. FOTO: FREDRIK REFVEM

► Kledningen på Jåtta videregående skole er i ferd med å råtne. Ubehandlet tre er miljøvennlig, men stiller krav til valg av tresort og bygging, ifølge en av Norges fremste eksperter på området.

Råte må unngås – Det er en trend i Norge å bruke umalt tre som fasadematerialer. Utan vedlikehold vil dette etter hvert gråne. For å unngå råte, må man unngå at det blir områder med høy fuktighet. Skjer det, vil man etter hvert få råteopp, sier hun. – For å unngå råte og råte, kreves kunnskap hos de som skal utføre jobben. Man må velge riktig materiale. Det er heller også krav til arkitektur, design, prosjektering og den håndverksmessige utførelsen. Det må bygges slik at fukt ikke blir liggende over lengre tid.

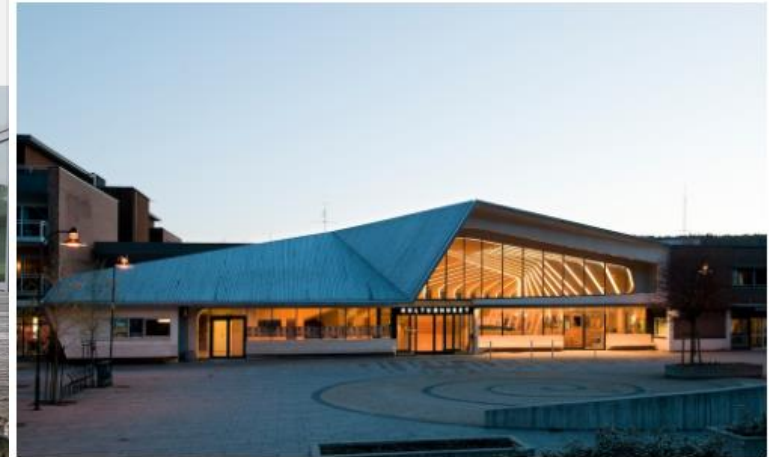
Taket på Vennesla bibliotek og kulturbygg må utbedres etter få år. (Foto: Jiri Havran)

Det er oppdaget råte i det ytre tretaket på det berømte Kulturhuset. – Råten har kun estetiske konsekvenser og selve taket er helt tett og i orden, sier kommunen.

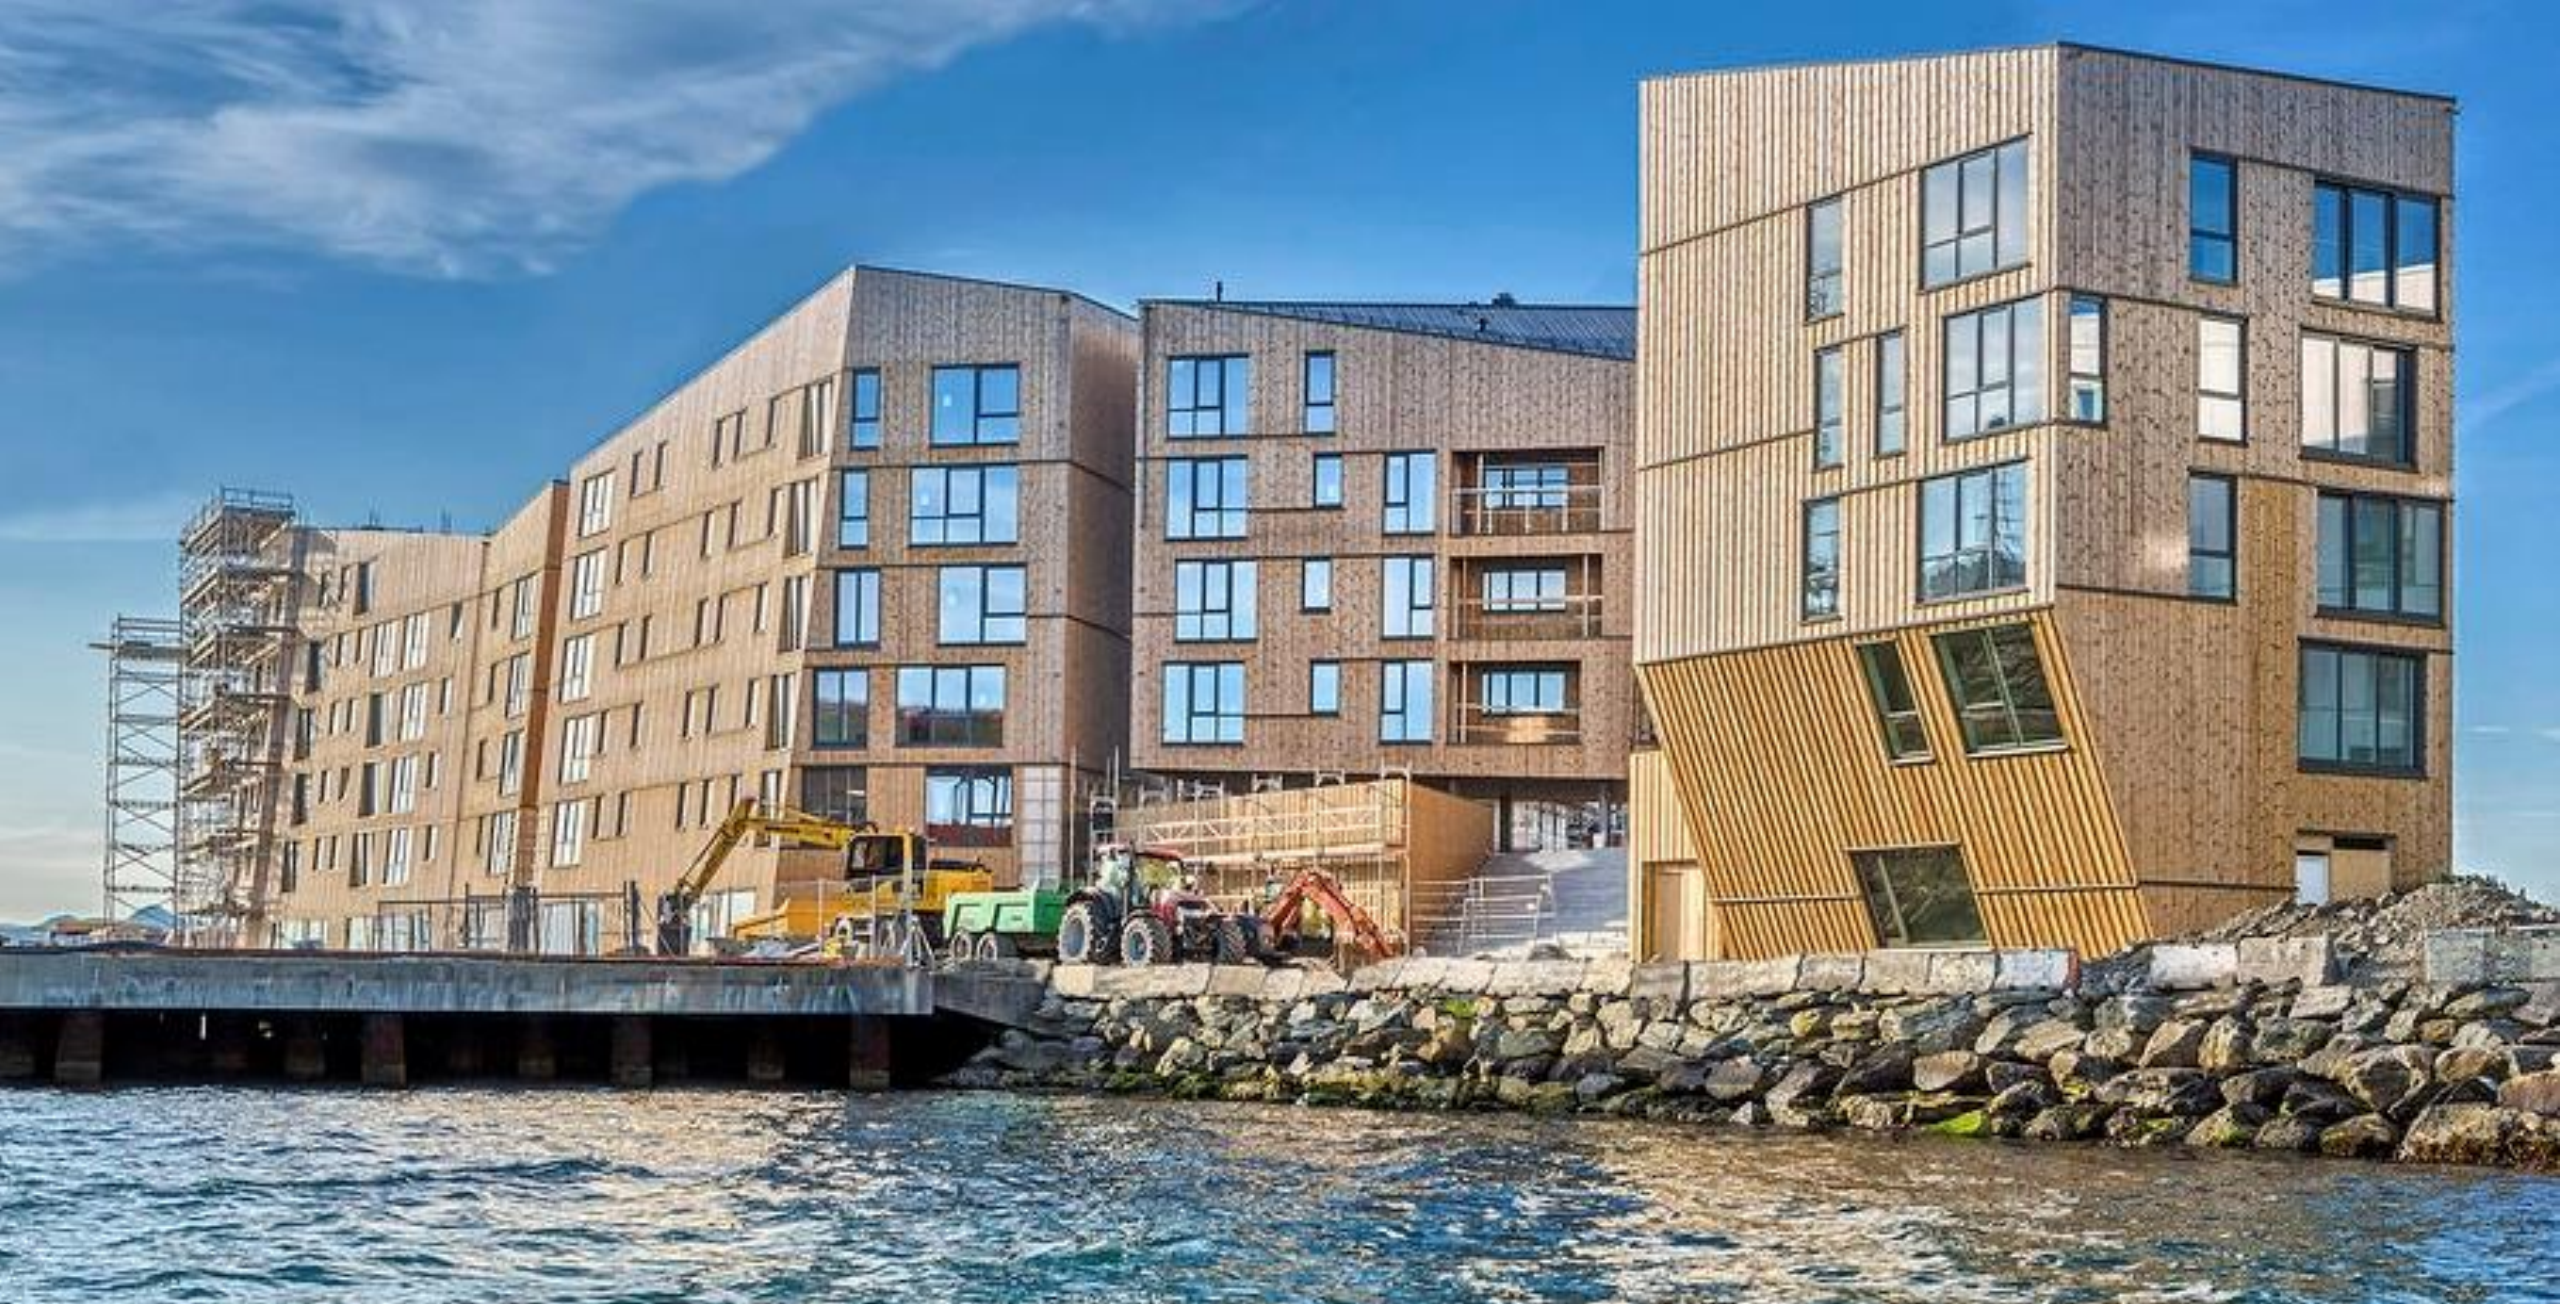
Vannkanten, Stavanger, varmebehandlet furu. Foto: Sindre Ellingsen

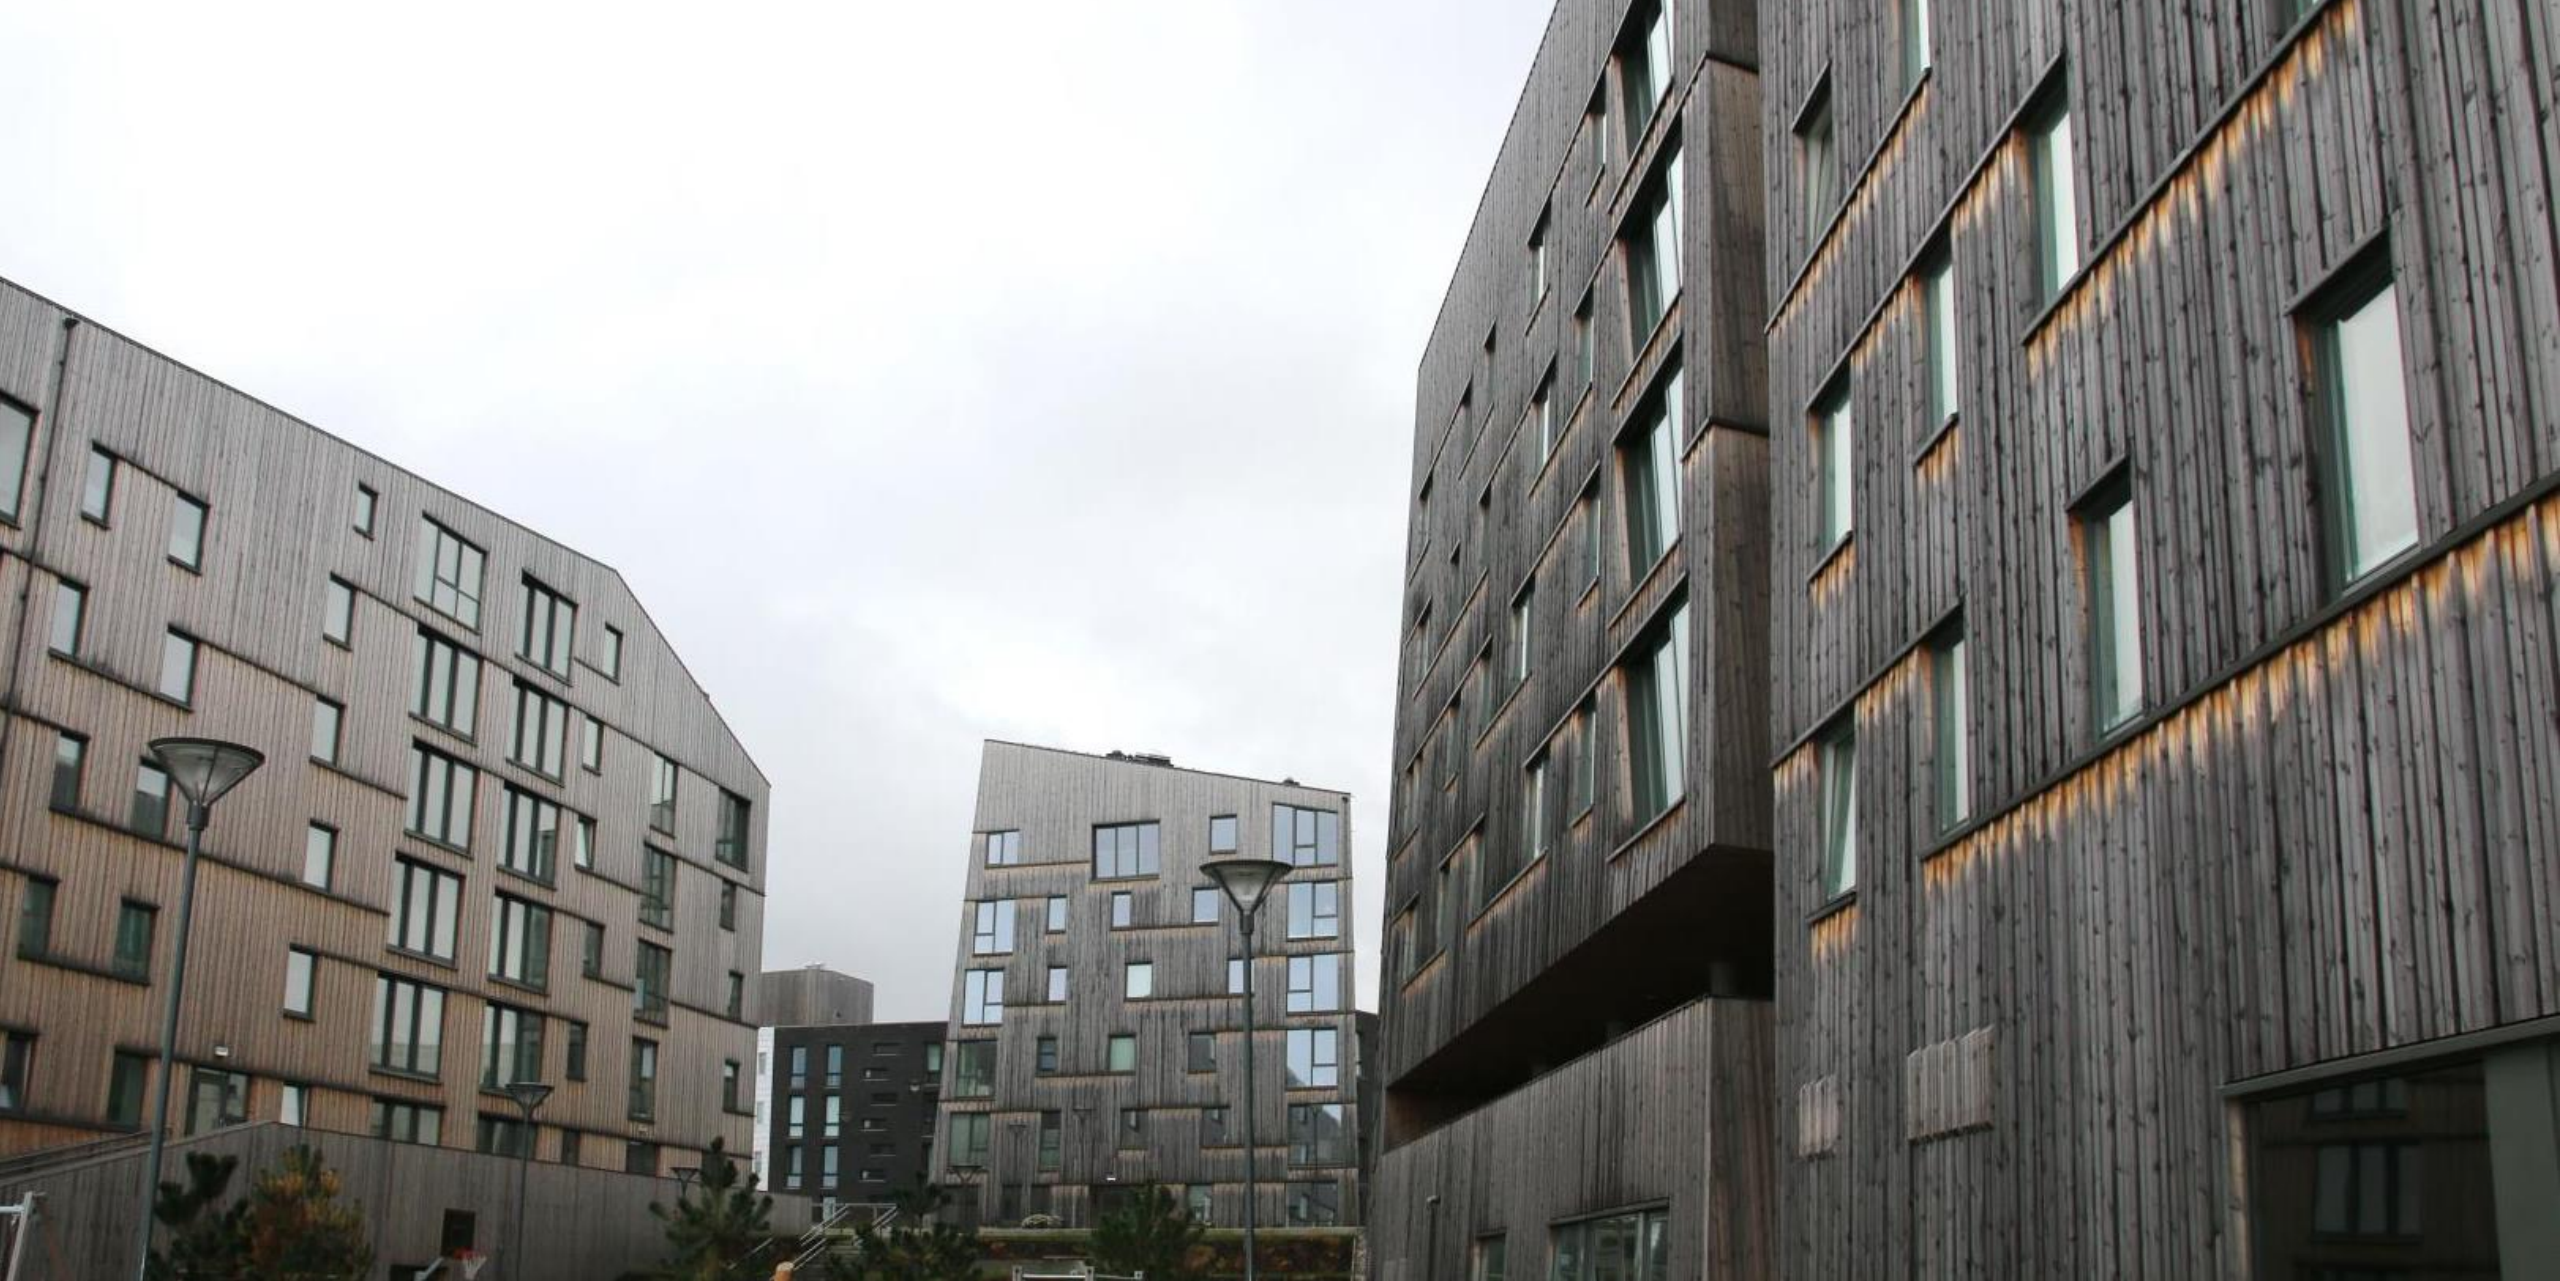
Vannkanten, Stavanger. Varmebehandlet furu. Foto: Ona Flindall

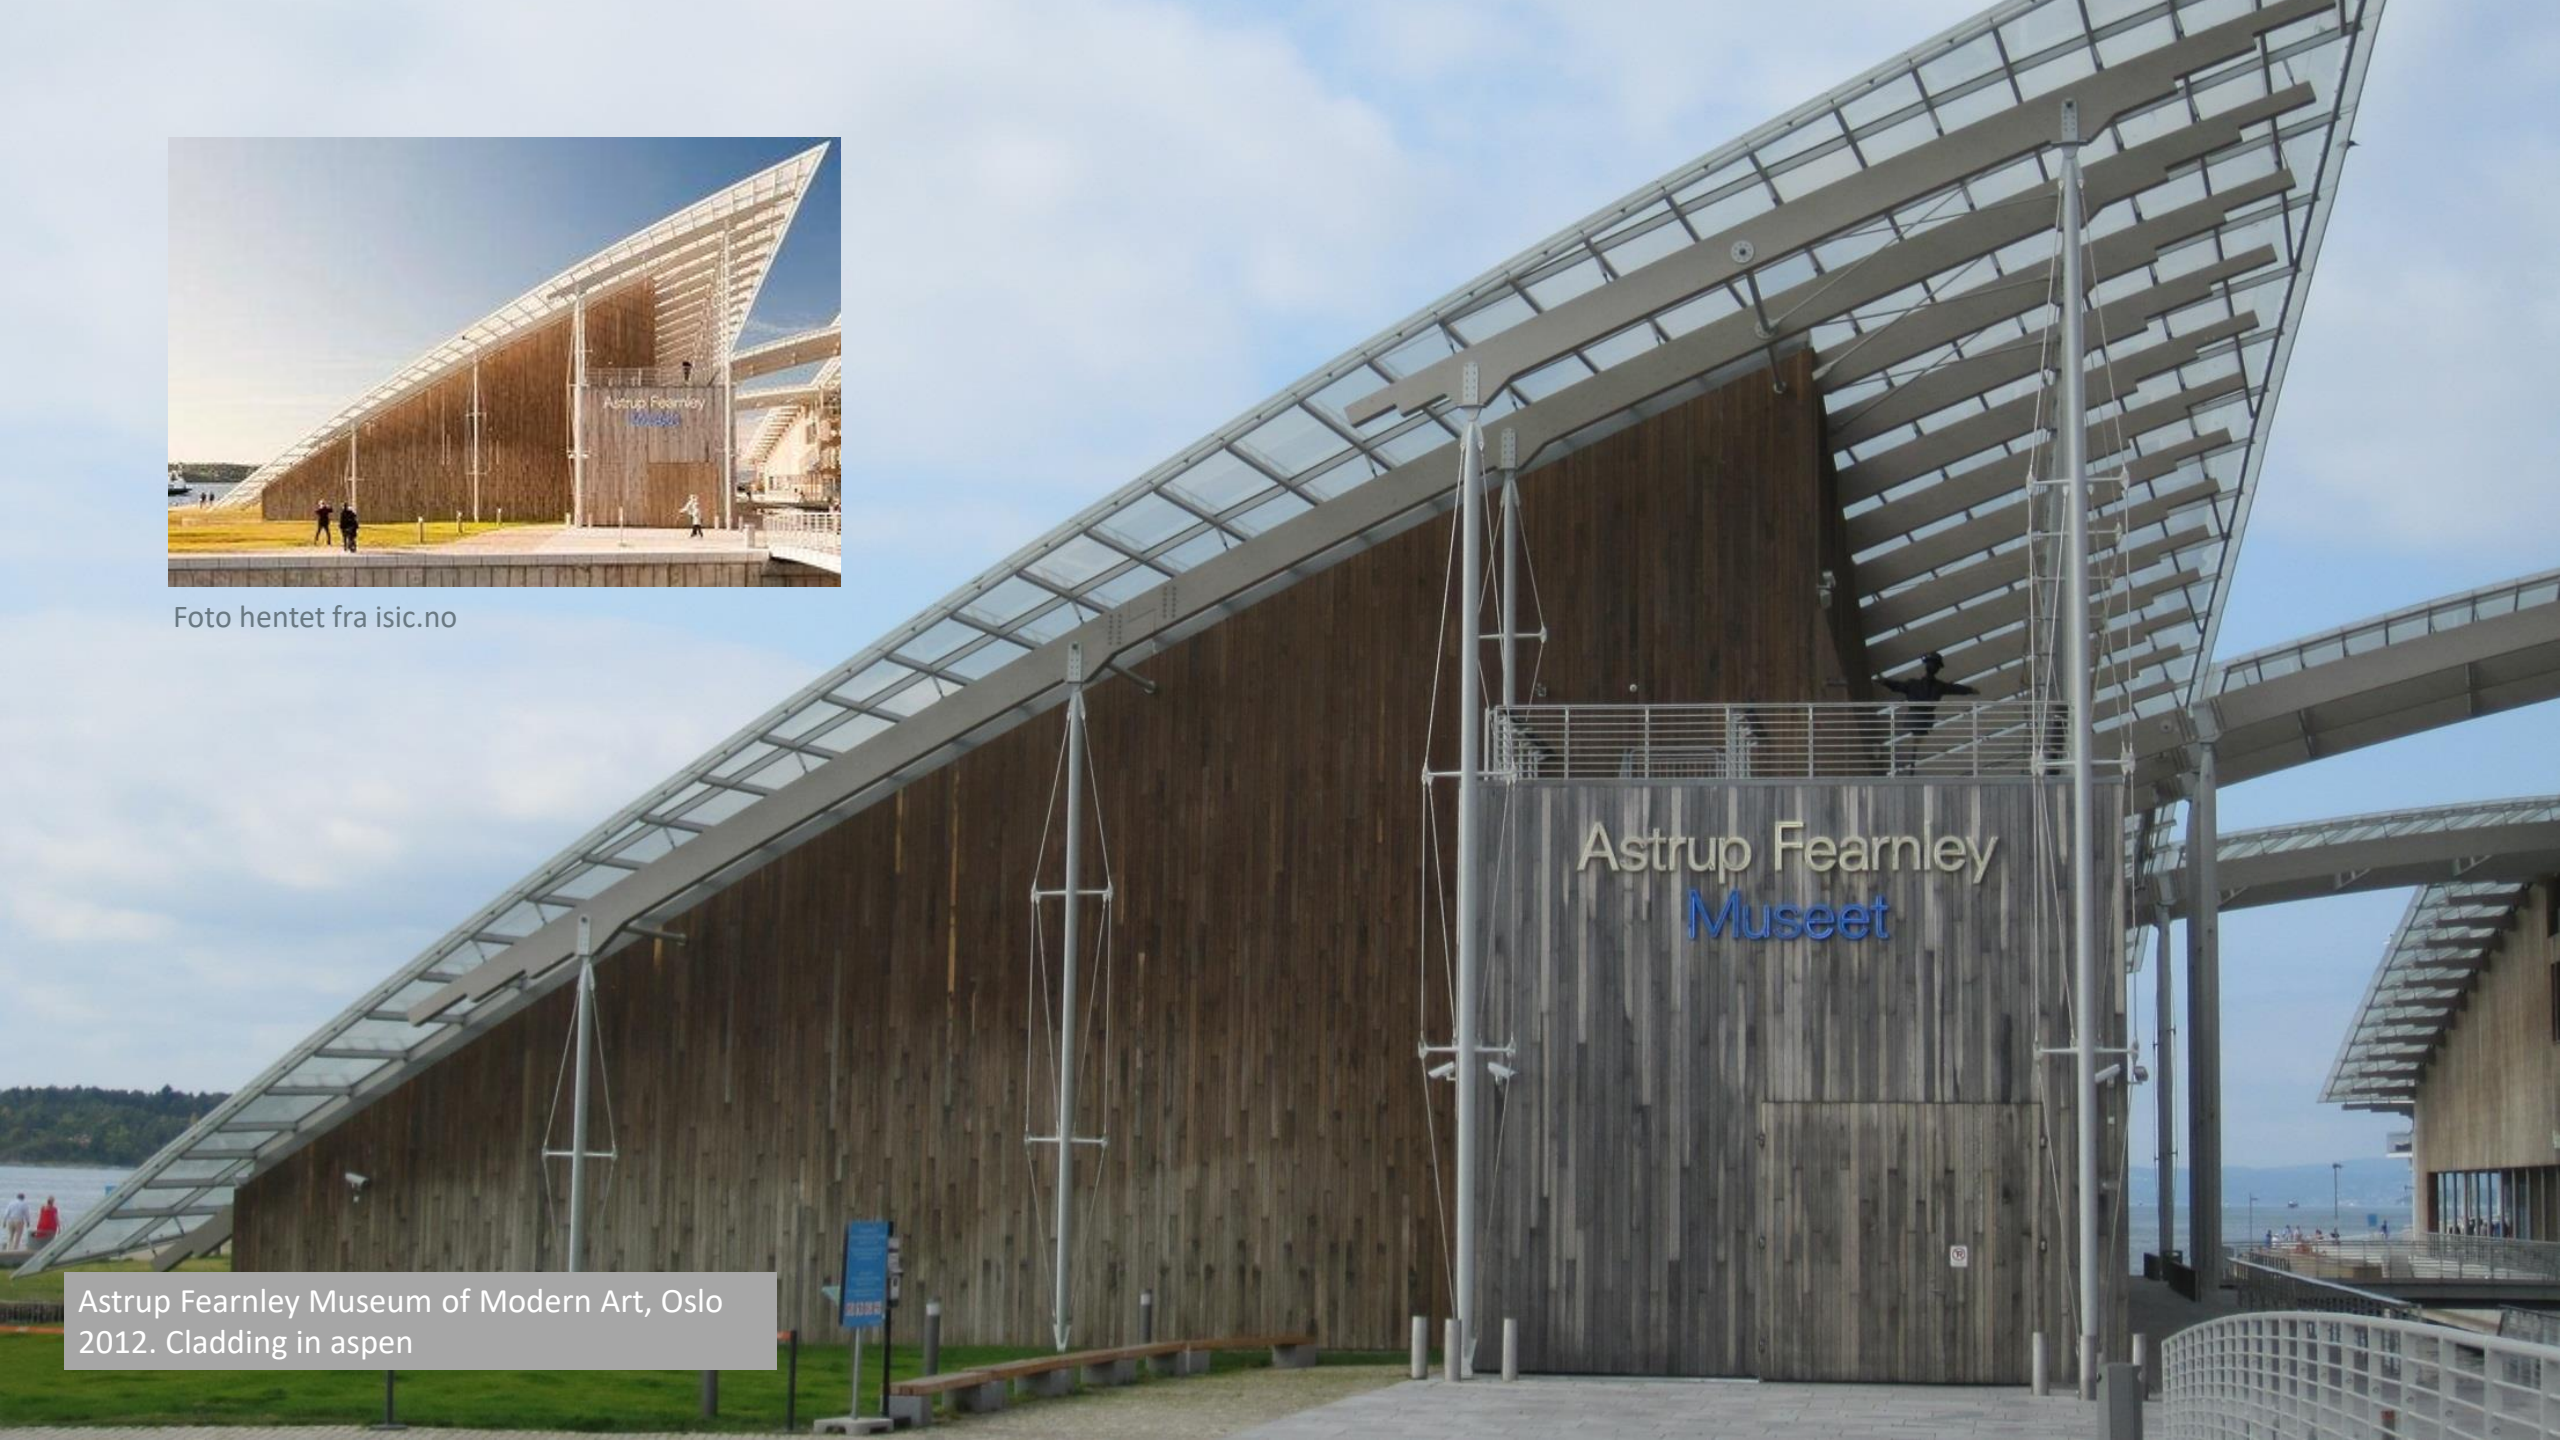
Astrup Fearnley Museum of Modern Art, Oslo
2012. Cladding in aspen

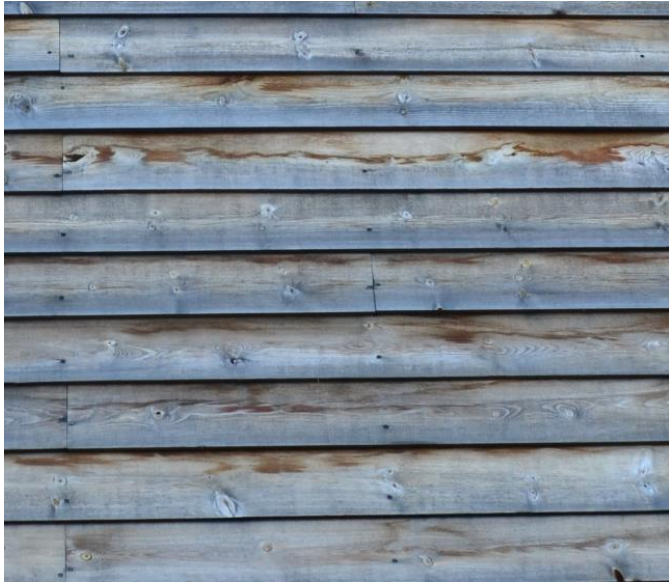
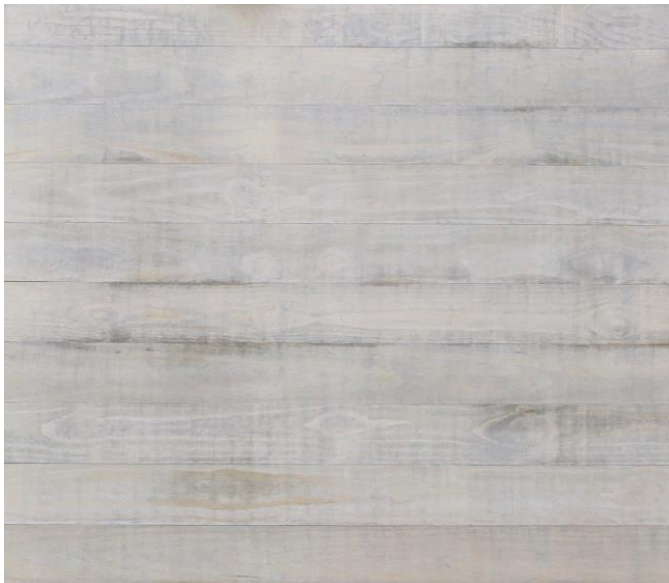
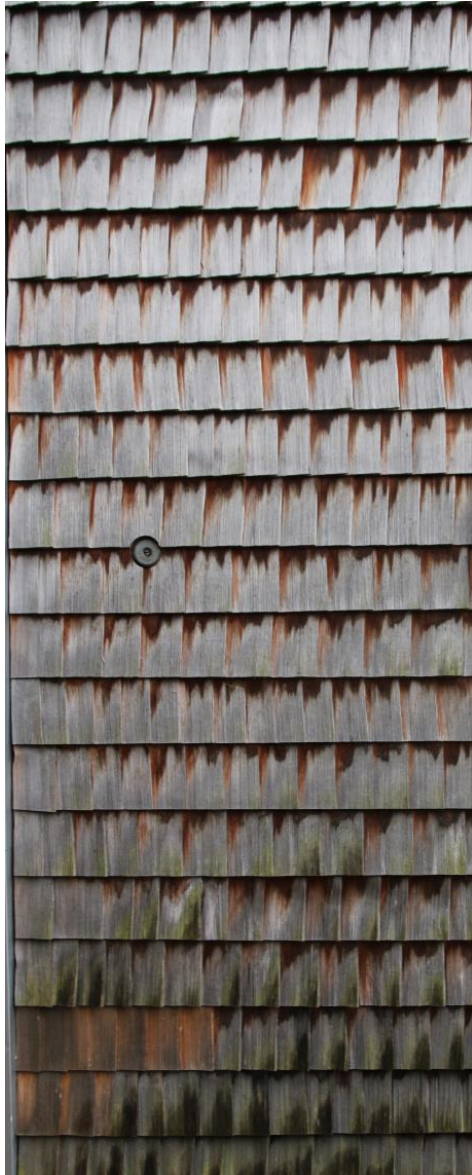
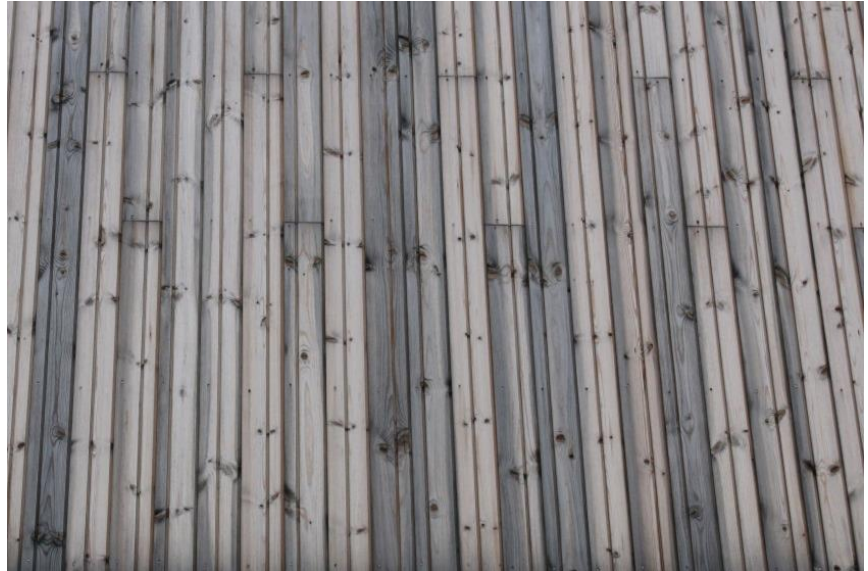
Foto: Ona Flindall og Katrin Zimmer

Profilene i fasaden har ulike dybder noe som gir en bølget linje mellom lyst tre og værgrått tre.

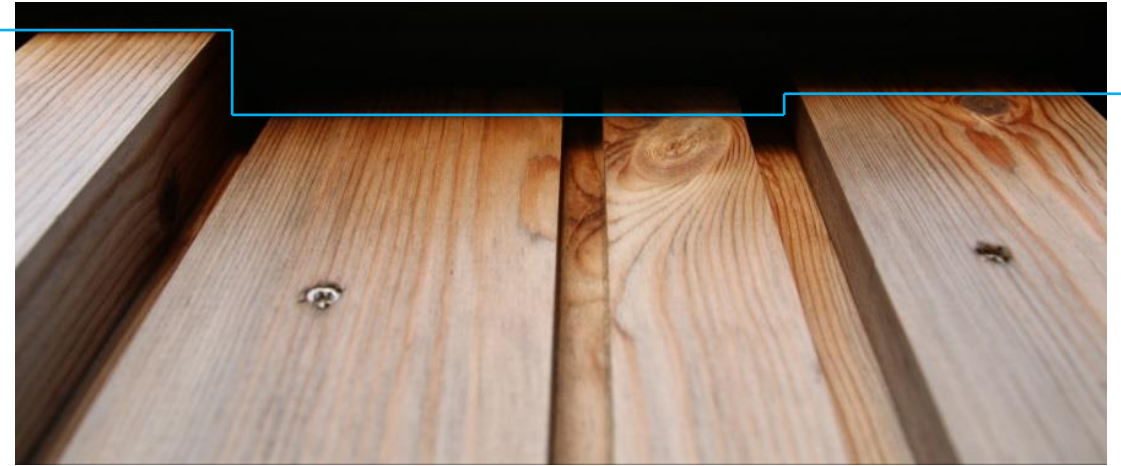
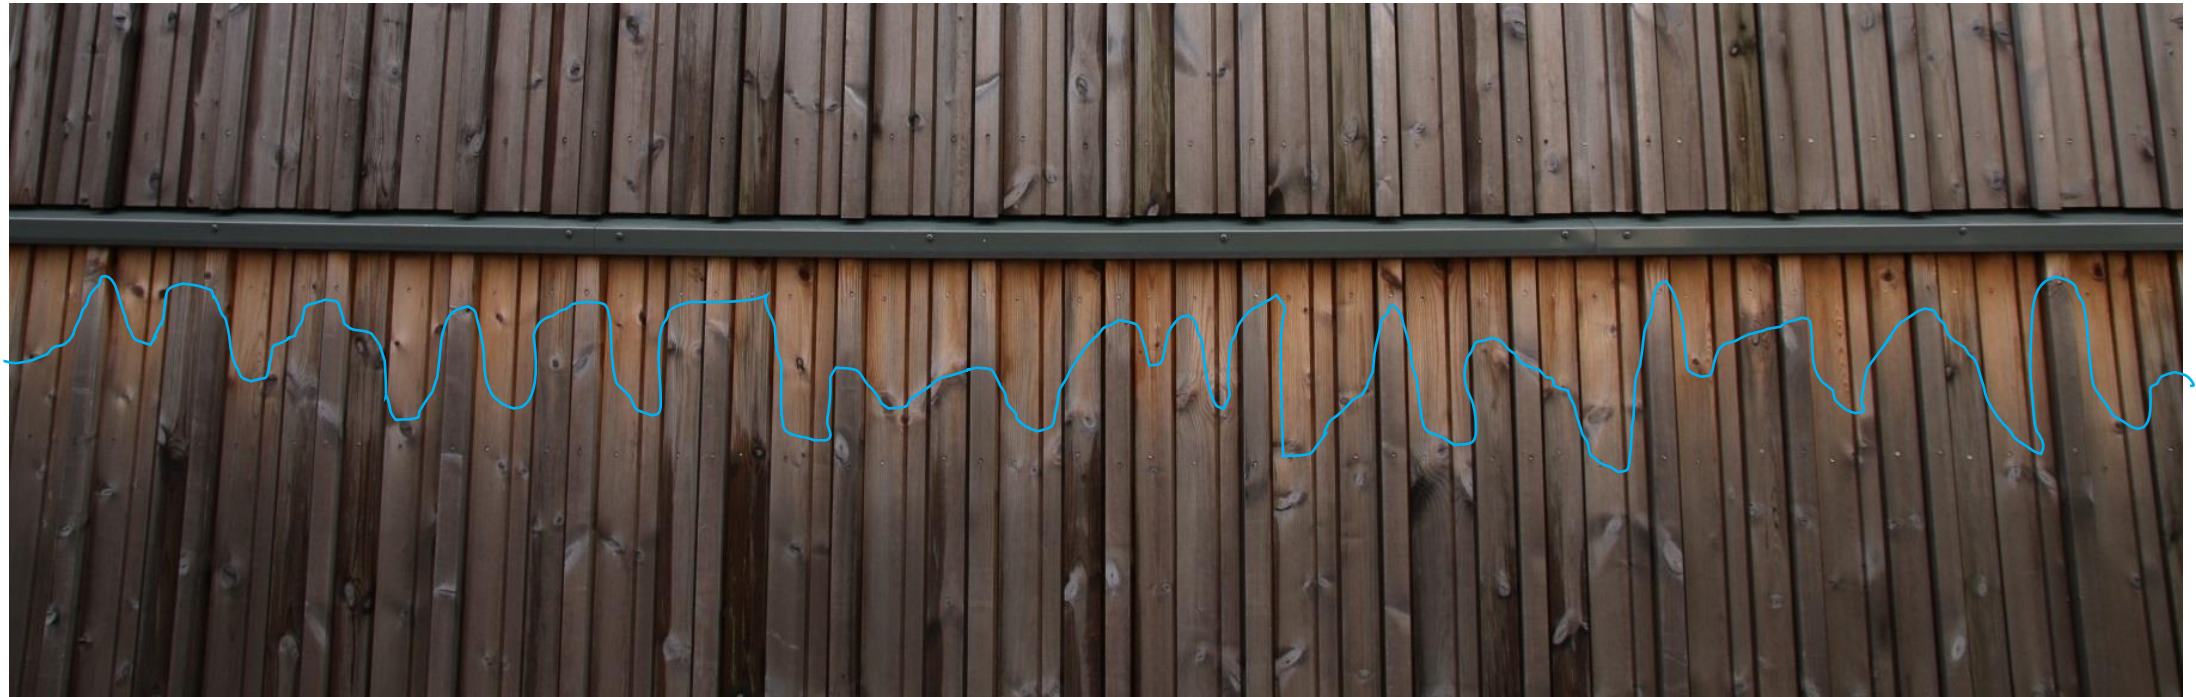
Vannkanten, Stavanger. Varmebehandlet furu. Foto: Ona Flindall

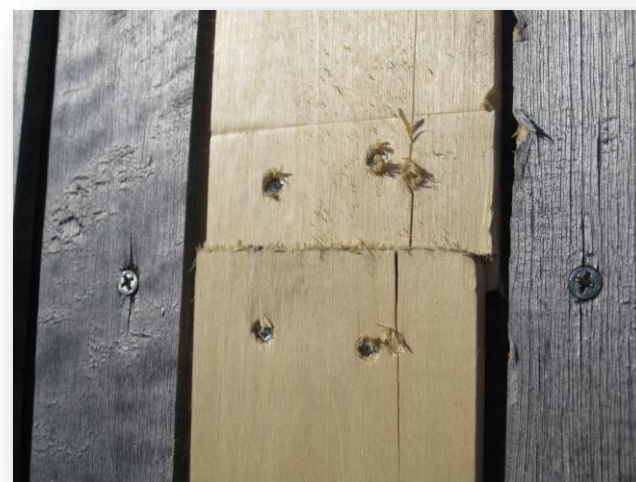
Avslutning mot terreng og underlag (asfalt, grus, gress etc.) vil ha innvirkning på holdbarhet og fargeendring.

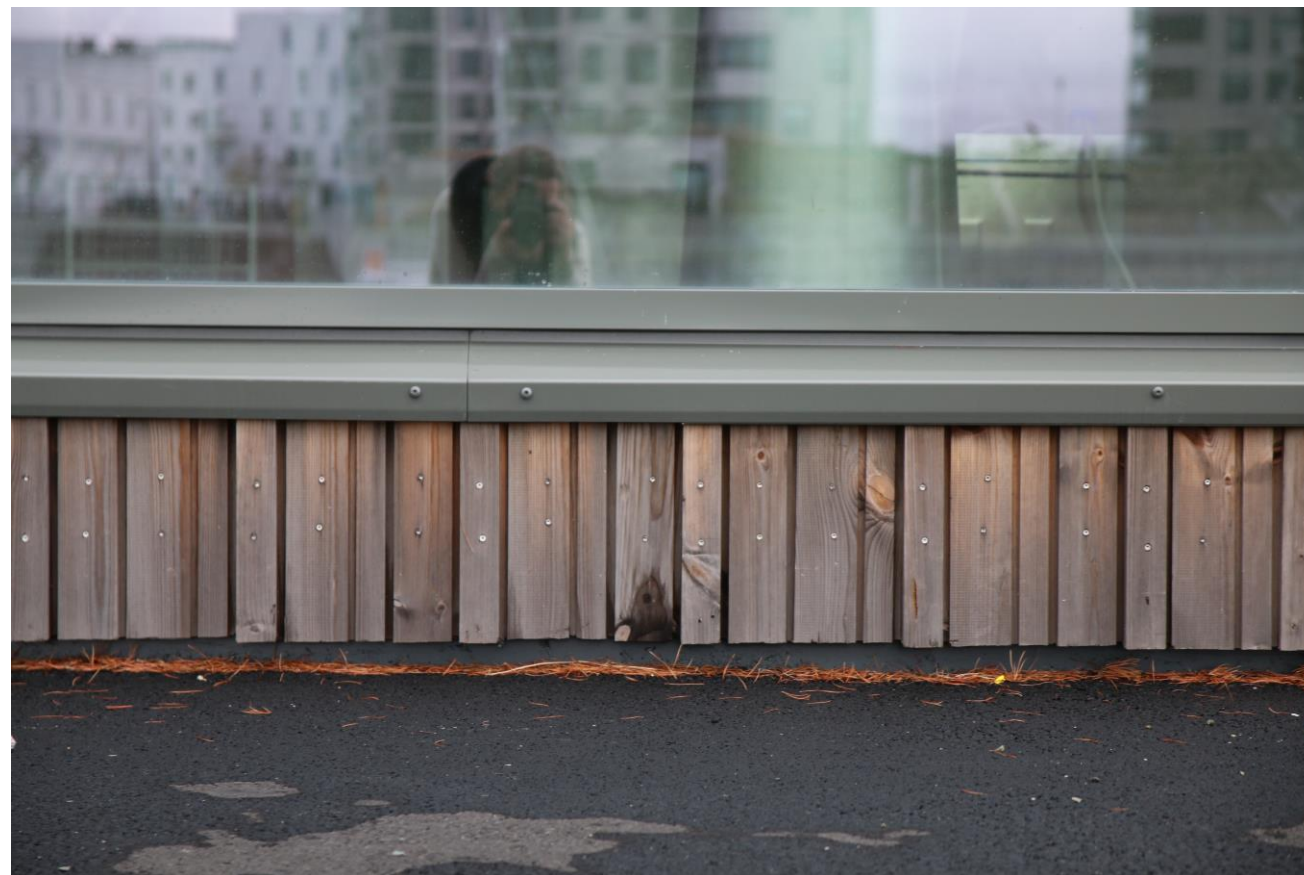
Vannkanten, Stavanger. Varmebehandlet furu. Foto: Ona Flindall

Utvasking fra beslag av kobber eller sink kan gi redusert vekst av svertesopp, alger og mose.

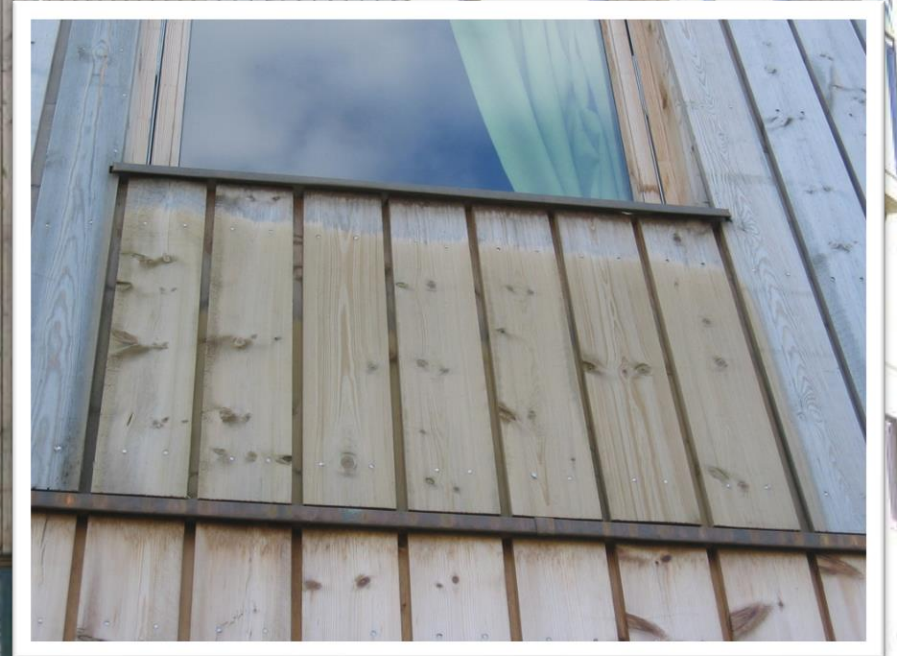
Svartlamoen, Trondheim
2004. Cross laminated timber and cladding in pine

Utvasking fra Kebony kan hindre oksidering av kobberbeslag.
